## Řešení dilatace, povrchové úpravy a záruky teras DECK CLIC:

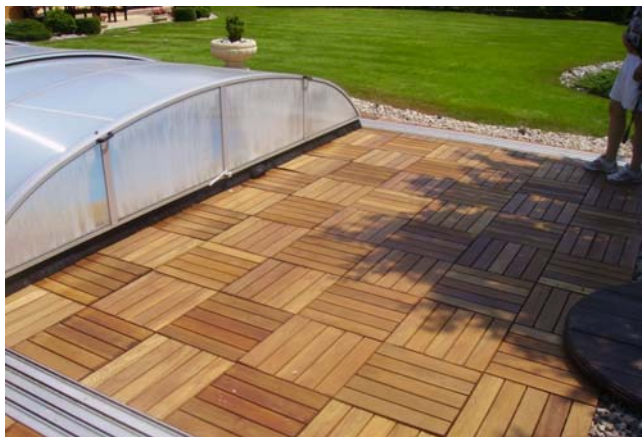
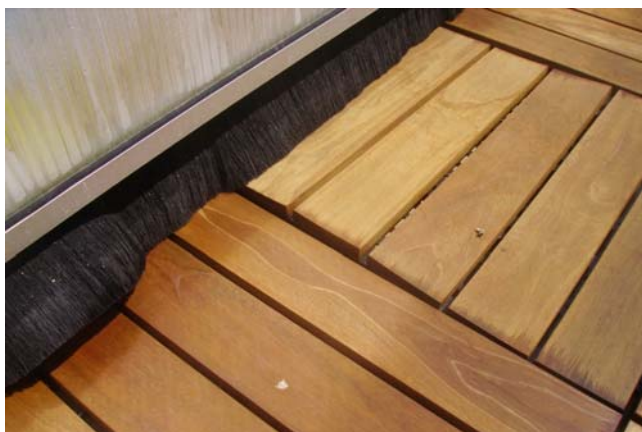
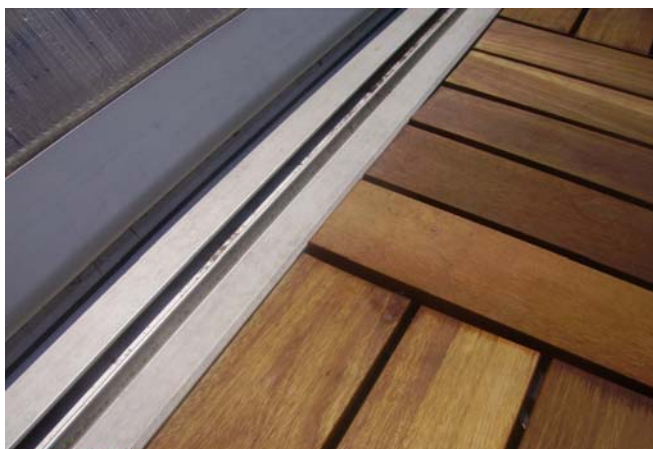
| Popis závady: | Hlavní příčiny: | Vysvětlení a návrhy řešení |
|---|---|---|
| Deformace terasových čtverců díky kroucení dřevěných lamel | <p>Poměrně velká síla dřeva při dilatačním procesu (zvětšení/zmenšení objemu) způsobuje deformaci terasových čtverců v případě nedodržení dilatační spáry.</p> <p>Větší hodnoty změny rozměrů vykazuje dřevina Bangkirai, méně se dilatace projevuje u dřeviny Merbau, Teak a Acacie (viz. popis vlastností dřevin v prospektu teras firmy Au-Mex).</p> | <div data-bbox="649 210 1477 619"> <p>(a) stejná situace jaká je v exteriéru probíhá u masivních podlah v interiéru. Změna rozměru podlah díky dilataci dřeva může způsobit poškození stěn v případě nedodržení dilatačních spár min. 30 mm.</p> </div> <div data-bbox="649 630 1477 1081"> <p>(b) stejná situace jaká je v exteriéru probíhá u masivních podlah v interiéru. Pokud podlaha nemůže posunout stěnu/pevnou překážku dochází k prohnutí nebo deformaci podlahy v konvexním i konkávním směru.</p> </div> <p>Pro řešení problému dilatace dřeva doporučujeme použití dutého gumového profilu v oblasti každé pevné překážky a obvodu stěn. (rozměr: 30x30 mm), který absorbuje dilatační roztažnost dřeva.</p> <div data-bbox="633 1281 1055 1627"> <p>ČTVERCOVÝ PRŮŘEZ DUTÉHO GUMOVÉHO PROFILU</p> </div> <div data-bbox="633 1680 1274 1984"> <p>KULATÝ PRŮŘEZ DUTÉHO GUMOVÉHO PROFILU</p> </div> |

Ukázky deformace čtverců DECKCLIC v případě nedodržení dilatací kolem stěn:

| | | <p>Vložte gumový profil mezi terasu DECK CLIC a stěnu, nebo jinou pevnou překážku. Je možné použít více gumových profilů (2 kusy vedle sebe) pokud je plocha větší více než 50 m<sup>2</sup>.</p> |
