## Řešení dilatace, povrchové úpravy a záruky teras DECK CLIC:

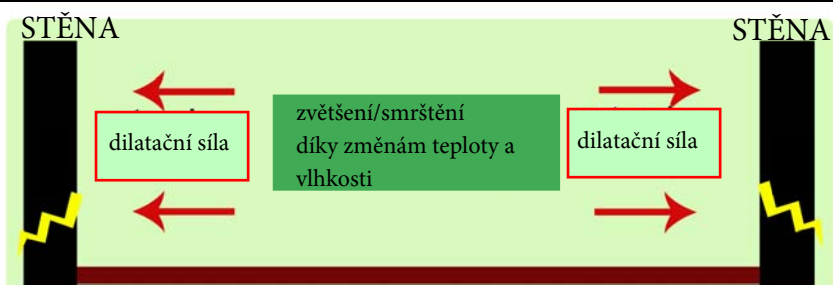
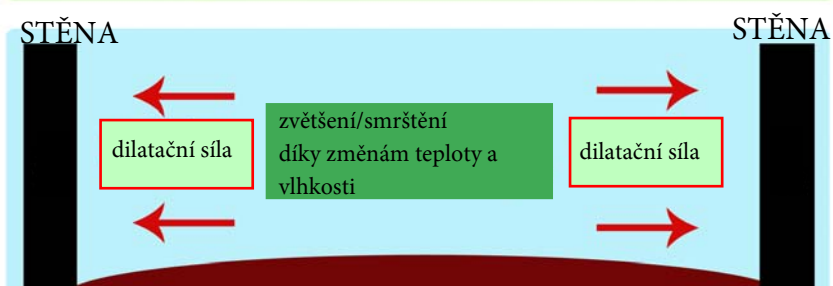
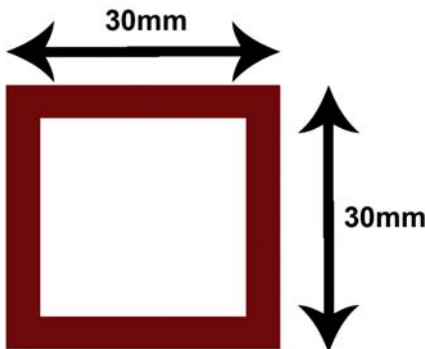
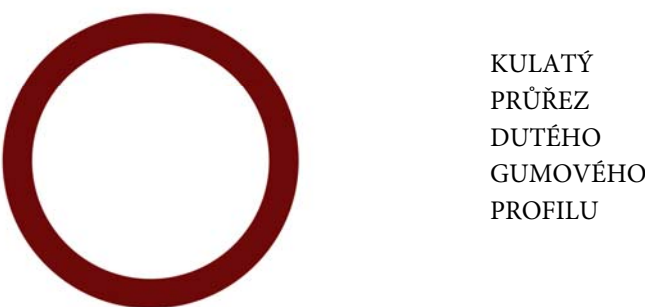
| Popis závady: | Hlavní příčiny: | Vysvětlení a návrhy řešení |
|---|---|---|
| Deformace terasových čtverců díky kroucení dřevěných lamel | <p>Poměrně velká síla dřeva při dilatačním procesu (zvětšení/zmenšení objemu) způsobuje deformaci terasových čtverců v případě nedodržení dilatační spáry.</p> <p>Větší hodnoty změny rozměrů vykazuje dřevina Bangkirai, méně se dilatace projevuje u dřeviny Merbau, Teak a Acacie (viz. popis vlastností dřevin v prospektu teras firmy Au-Mex).</p> | <div data-bbox="649 210 1477 619"> <p>(a) stejná situace jaká je v exteriéru probíhá u masivních podlah v interiéru. Změna rozměru podlah díky dilataci dřeva může způsobit poškození stěn v případě nedodržení dilatačních spár min. 30 mm.</p> </div> <div data-bbox="649 630 1477 1081"> <p>(b) stejná situace jaká je v exteriéru probíhá u masivních podlah v interiéru. Pokud podlaha nemůže posunout stěnu/pevnou překážku dochází k prohnutí nebo deformaci podlahy v konvexním i konkávním směru.</p> </div> <p>Pro řešení problému dilatace dřeva doporučujeme použití dutého gumového profilu v oblasti každé pevné překážky a obvodu stěn. (rozměr: 30x30 mm), který absorbuje dilatační roztažnost dřeva.</p> <div data-bbox="633 1281 1055 1627"> <p>ČTVERCOVÝ PRŮŘEZ DUTÉHO GUMOVÉHO PROFILU</p> </div> <div data-bbox="633 1680 1274 1984"> <p>KULATÝ PRŮŘEZ DUTÉHO GUMOVÉHO PROFILU</p> </div> |

| | | <p>Vložte gumový profil mezi terasu DECK CLIC a stěnu, nebo jinou pevnou překážku. Je možné použít více gumových profilů (2 kusy vedle sebe) pokud je plocha větší více než 50 m<sup>2</sup>.</p> |
| | <p>Povrchová úprava a údržba:<br/>aplikace terasového oleje</p> | <p>Podlaha musí být ošetřena terasovým olejem bezprostředně po montáži, nejpozději do 1 měsíce. Povrchová úprava částečně omezuje deformaci dřeva a tvorbu trhlin. Doporučujeme použít nátěry na bázi oleje OSMO COLOR.</p> <p>Prosíme vyžádejte si technické a záruční podmínky pro venkovní dřevěné exotické terasy vydané firmou Au-Mex.</p> <p>Pravidelná údržba:<br/>Znečištění a odolné skvrny lze odstranit buď vodou nebo OSMO Wisch-Fixem.</p> <p>Oživení povrchu:<br/>Pro udržení stále dokonalého vzhledu Vašeho dřeva doporučujeme 2x ročně na jaře a na podzim celý povrch důkladně očistit kartáčem a velkým množstvím vody do kterého přidáme přípravek OSMO Wisch Fix a po důkladném uschnutí provést úpravu povrchu terasy jedním z našich OSMO speciálních olejů. Při velmi silném znečištění použijte nejdříve koncentrát OSMO Wish Fixu.</p> <p>Úplného proschnutí povrchu se dosáhne po 10-14 dnech.</p> <p>Při silném zešednutí povrchu je vhodné před úpravou povrchu speciálními oleji na dřevo použít OSMO odšedovač.</p> |
